КОСАРИНА Екатерина Ивановна
Д-р техн. наук, главный научный
сотрудник лаборатории
«Неразрушающие методы
контроля» ВИАМ, Москва

РАБОЧИЙ И КОЛХОЗНИЦА

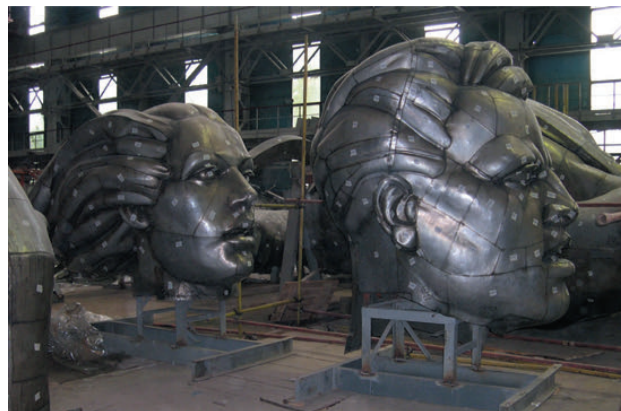
Фрагменты композиции, подлежащие контролю

Поверхность скульптуры выполнена из листов нержавеющей стали, соединенных точечной сваркой. В то время это был новый технологический процесс, и, естественно никакого контроля качества сварки не проводили. Перед лабораторией НК ВИАМ была поставлена задача провести контроль сварных соединений демонтированных фрагментов композиции. Рентгеновский контроль оказался наиболее эффективным, несмотря на большой объем: было проконтролировано

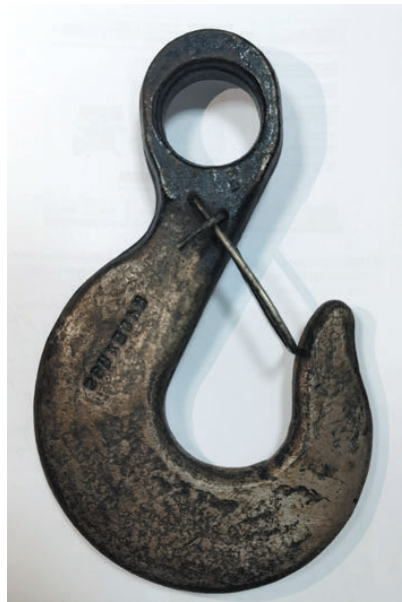
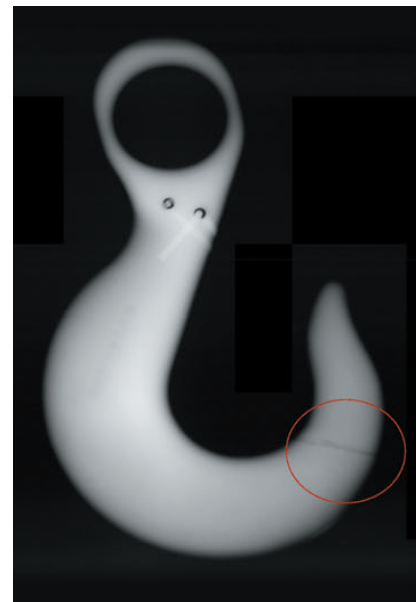
ЦИРКОВОЙ КРЮК

Я проконтролировала эти крюки, и проблема действительно оказалась серьезной — внутренние трещины были обнаружены у более чем половины привезенных крюков.

Фото и скан рентгеновского снимка дефектного крюка
