# ФОТОАЛЬБОМ ДЕФЕКТОВ С ОПИСАНИЕМ

Рубрика содержит фотографии дефектов с описанием

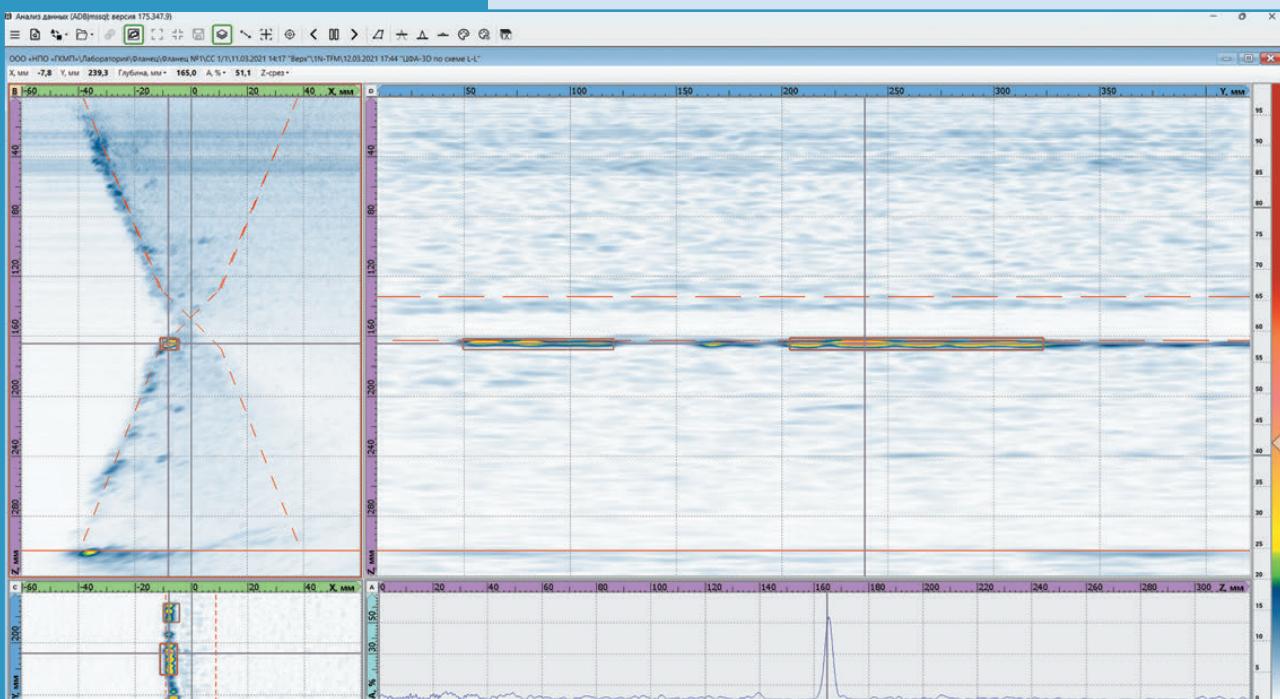
- тип дефекта: шлаковые включения;
- место обнаружения: стыковое сварное соединение, аустенитная сталь 1.4404;
- метод выявления: ультразвуковой контроль;
- размеры: суммарная протяженность 190 мм, высота 8 мм, глубина залегания 165 мм.

шлаковые включения не были удалены при зачистке сварного соединения между проходами.

качественнее проводить зачистку сварного соединения между проходами.

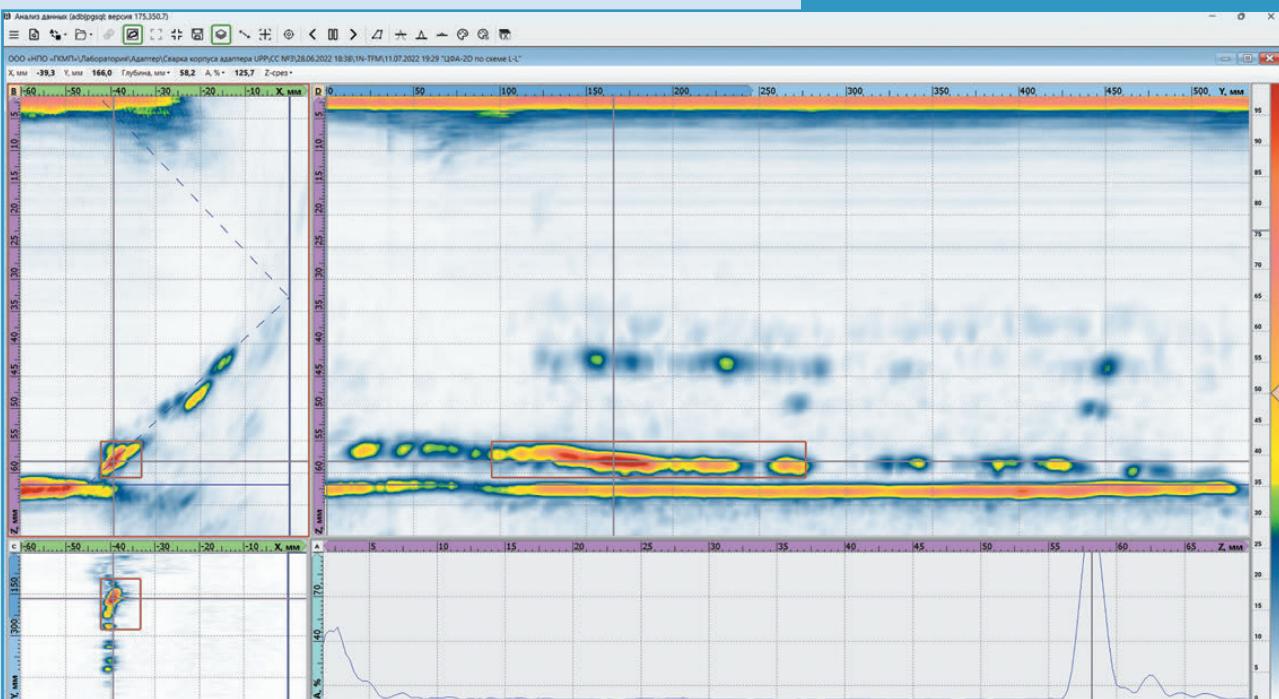
- тип дефекта: шлаковые включения;
- место обнаружения:стыковое сварное соединение, аустенитная сталь 1.4404;
- метод выявления: ультразвуковой контроль;
- размеры: протяженность 180 мм, высота 7 мм, глубина залегания 58 мм.

шлаковые включения не были удалены при зачистке сварного соединения между проходами.

качественнее проводить зачистку сварного соединения между проходами.

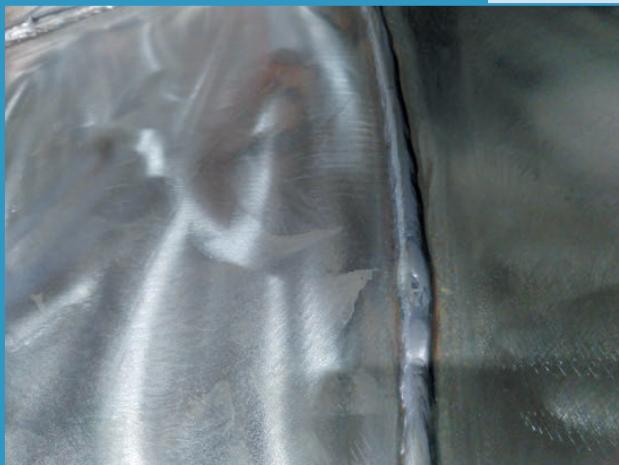
незаваренный кратер.

**Материал:** нержавеющая сталь.

внешний кожух газовой турбины. Перед контролем шов подвергался механической обработке, шлифовальной машинкой срезали часть валика усиления. Кратер выбрали не полностью, ремонт заваркой кратера не произвели. Дефект возник при слишком быстровом отрыве дуги.

**Размеры:** диаметр 1,5 мм.

соблюдение технологии сварки.

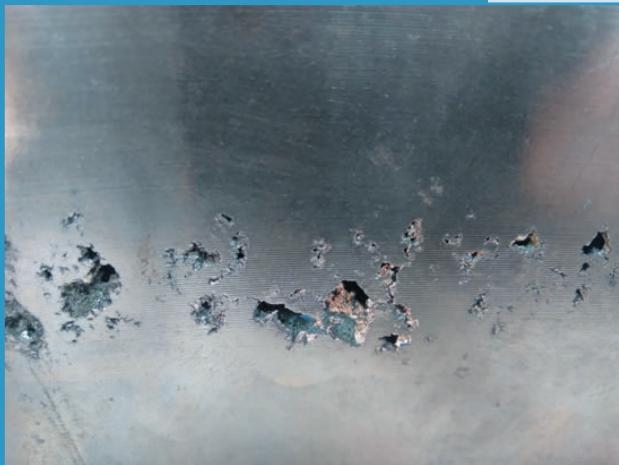
усадочная пористость в слитке цветного металла.

**Материал:** бронза.

внутри отливки. Подтверждено при механической обработке на токарном станке.

ультразвуковой контроль, зеркально-теневой метод по ГОСТ 24507–80.

**Размеры:** от 1 до 8 мм в поперечнике.

выбор оптимальной температуры литья, оптимальной скорости охлаждения слитка.

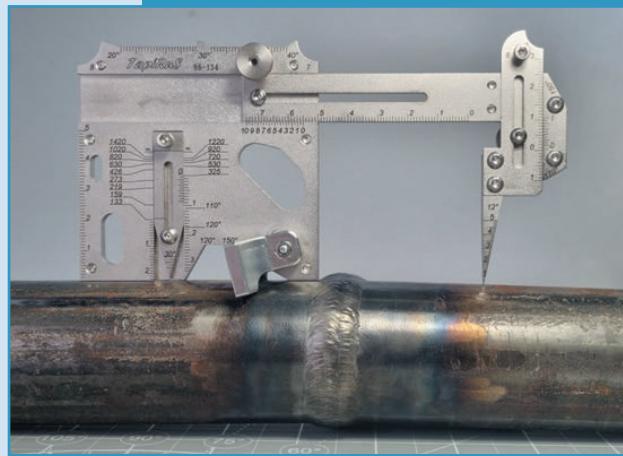
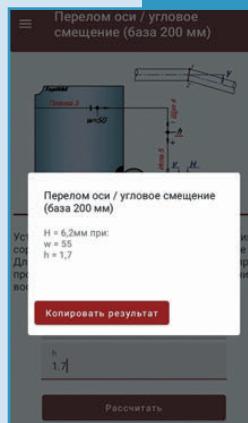
угловое смещение осей цилиндрических элементов (перелом осей).

смещение между двумя свариваемыми цилиндрическими элементами, оси (поверхности) которых не параллельны или не находятся под заданным углом.

- ошибки при сборке под сварку;
- сварочные деформации.

- угловое смещение (перелом) осей измеряется в 2–3 сечениях (в зоне максимального излома, выявленного при визуальном контроле) на расстоянии 200 мм от центра соединения. При отсутствии прямолинейного участка детали длиной 200 мм рекомендуется измерение размера проводить на участке меньшей длины с последующим пересчетом к длине 200 мм (из «Руководства по безопасности «Методические рекомендации о порядке проведения визуального и измерительного контроля», утв. Приказом Ростехнадзора от 16 января 2024 г. № 8).
- при измерении универсальным шаблоном специалиста УШС «Тапирус» углового смещения осей цилиндрических элементов определение искомой величины удобно проводить с использованием специального калькулятора.

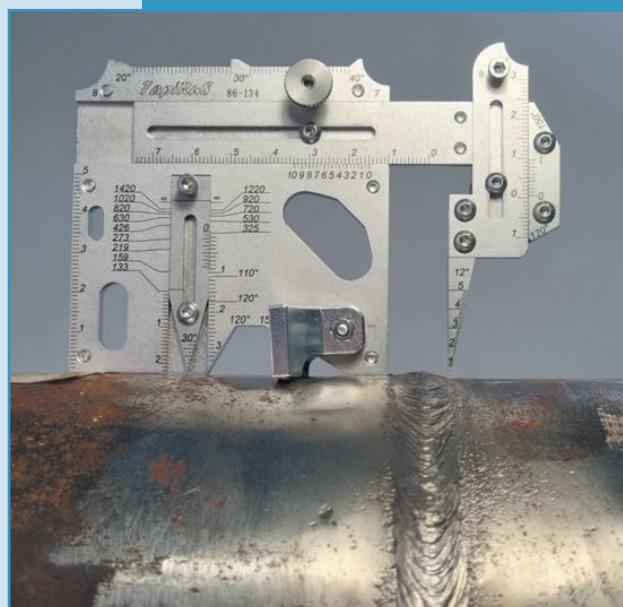
смещение кромок.

несовпадение уровней расположения свариваемых (сваренных) деталей встыковых сварных соединениях.

- геометрические различия формы свариваемых изделий (овальность, толщина стенки);
- ошибки при сборке под сварку;
- сварочные деформации.

при измерении смещения кромок готового сварного соединения необходимо определить разницу уровней сваренных деталей в наиболее близких точках, т.е. точках, соответствующих линиям сплавления.
