КАЧЕСТВО БЕЗ КОМПРОМИССОВ

ПЕПЕЛЯЕВ Андрей Валентинович
Технический консультант
ООО «ТЕХКОН», Москва

Представлена история из 1990-х и ее продолжение в 2010-х гг. – ультразвуковой контроль (УЗК) при строительстве моста через реку Чусовая и возведении моста на остров Русский. Показано развитие технологий от УД2-12 до многоканальных дефектоскопов с фазированными решетками.

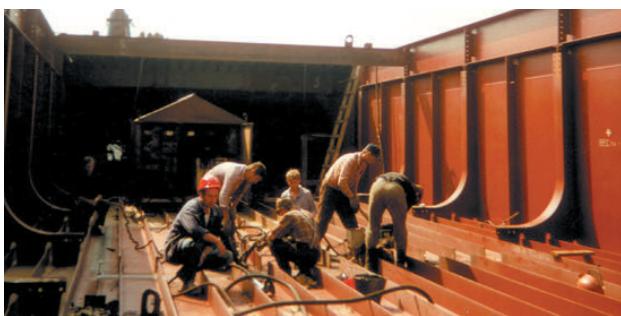
Рис. 1. Процесс сварки на нижнем поясе пролета моста

Хорошим примером стал контроль сварных швов нижнего пояса толщиной 25 мм. Такие швы заваривались в несколько проходов. В первых же швах УЗК обнаружил многочисленные протяженные дефекты. При вскрытии ими оказались шлаковые включения, которые требуется полностью удалять после каждого прохода, что не было сделано. После разбирательства такие случаи резко сократились.

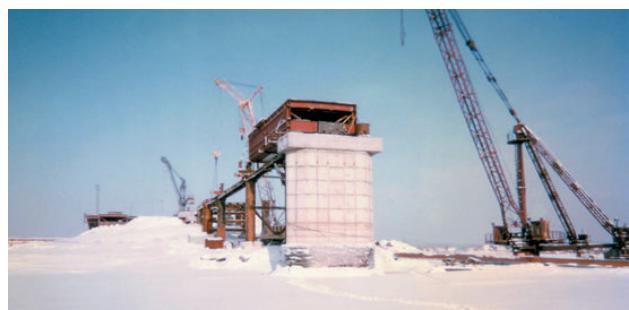
Рис. 2. Первый пролет моста на правом берегу Чусовой

Крайние пролеты собирались на постоянных и временных опорах (рис. 2). Но основная их часть, в том числе самые протяженные длиной 147 м, монтировалась на береговых стапелях, а затем с помощью понтонных систем перевозилась для установки на железобетонные опоры (рис. 3, 4). Пусть это был не запуск в космос, но выглядело тоже очень красиво и мощно.

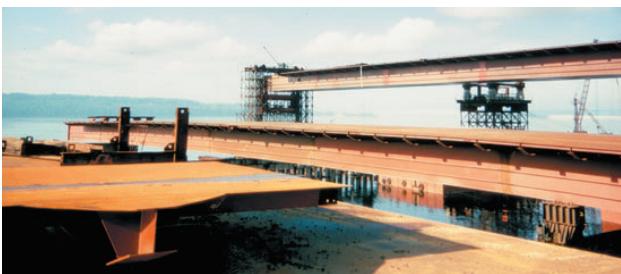
Рис. 3. Пролеты моста в разной степени готовности

Перевозка и установка на опоры были для пролетов первым испытанием на прочность. Сравнивая рис. 3 и 4, можно оценить возникающую при этом их стрелу прогиба.

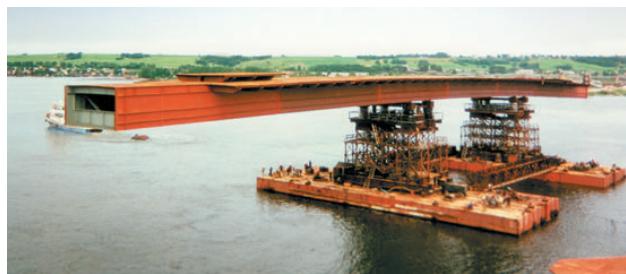
Рис. 4. Буксировка пролета длиной 147 м для установки на опоры моста

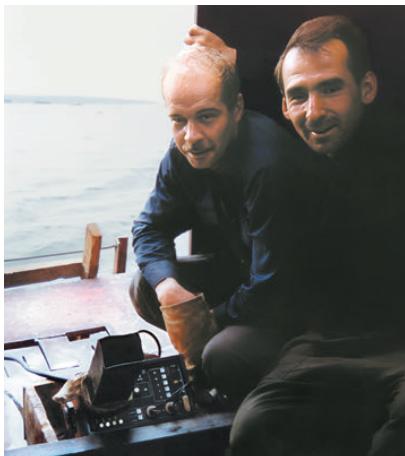
Рис. 5. Контроль дефектоскопом УД2-12 проводит А. В. Пепеляев (справа), наблюдает представитель бригады ремонтников

Контроль на объекте проводился дефектоскопом УД2-12, которому тогда в большинстве случаев не было альтернативы и который закрыл у нас эпоху аналоговых приборов. Он, конечно, не вполне подходил для полевых условий, но зато был доступен в больших количествах. Выяснилось, что из нескольких приборов можно подобрать весьма надежный экземпляр. Кроме того, специалисты сами дорабатывали дефектоскоп и, как оказалось, весьма успешно. Была повышена прочность и герметичность его корпуса, а вместо штатного короткого тубуса применялся специальный удлиненный. Он позволял четко видеть показания дисплея даже при сильной засветке (рис. 5). На каждом дефектоскопе старались регулярно проводить профилактические работы. Ну и отношение к нему было заботливым – как к личному оружию и кормильцу.

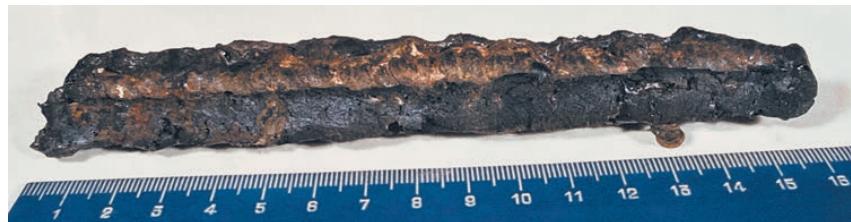
Рис. 6. Образец сварного шва со сплошным непроваром

ные самосвалы. Все прошедшие УЗК сварные швы I категории испытания выдержали. Но зато произошли множественные разрушения сварных швов вставок на ребрах жесткости, где по проекту не требовалась НК. По решению приемочной комиссии был проведен УЗК этих стыков. В итоге число сварных швов с выявленными недопустимыми дефектами достигло на некоторых пролетах 42 %, а над опорами – 50...100 % от их общего количества, причем на некоторых швах дефекты были сплошными (рис. 6).

Вот к таким плачевным результатам привело изначальное отсутствие контроля качества. Был выполнен ремонт дефектных сварных швов с последующим УЗК, после чего мост успешно прошел повторные испытания на прочность.

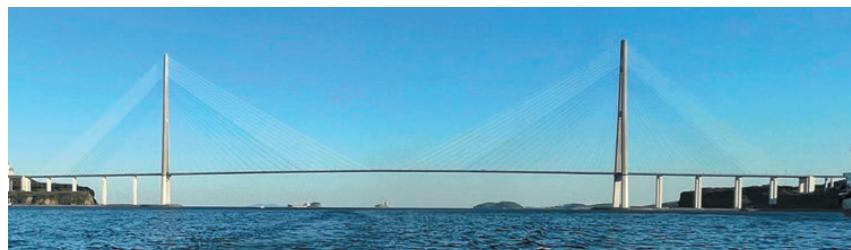
Рис. 7. Мост на остров Русский, 2024 г.

В сфере мостостроения реализовать новые технологии удалось в 2010 – 2012 гг. при возведении крупнейшего вантового моста через пролив Босфор Восточный на остров Русский с центральным пролетом протяженностью 1104 м (рис. 7) [2]. Часть металлоконструкций для этого моста изготавливали Находкинский судоремонтный завод, где также был внедрен УЗК с фазированными решетками.

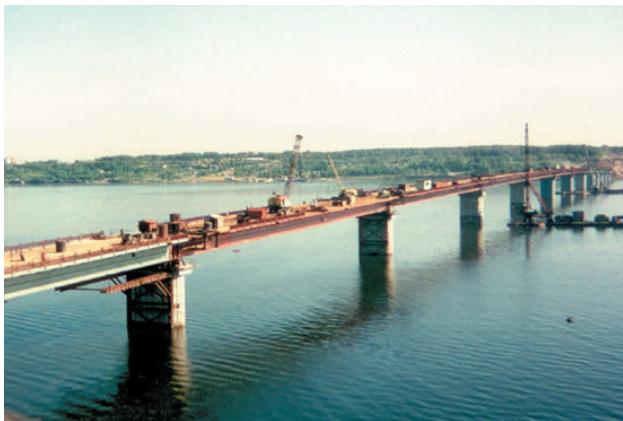
Рис. 8. Мост через Чусовую, окончание строительства, 1996 г.
