## Пустоты в паяных соединениях BGA

## Протяженный подрез в стыковом сварном соединении

## Верхний подрез на границе между основной и привариваемой частями

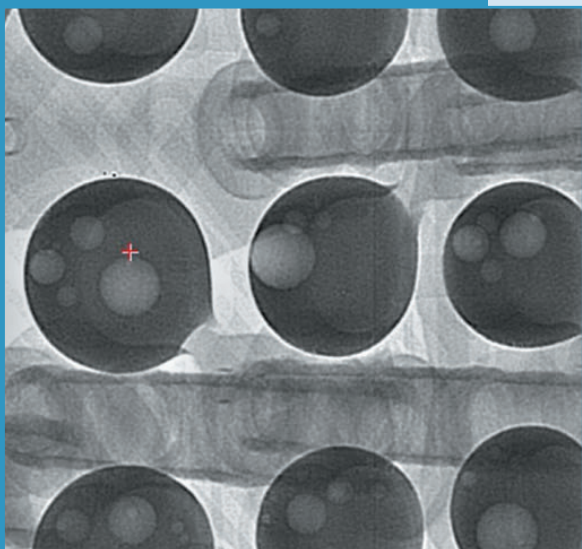
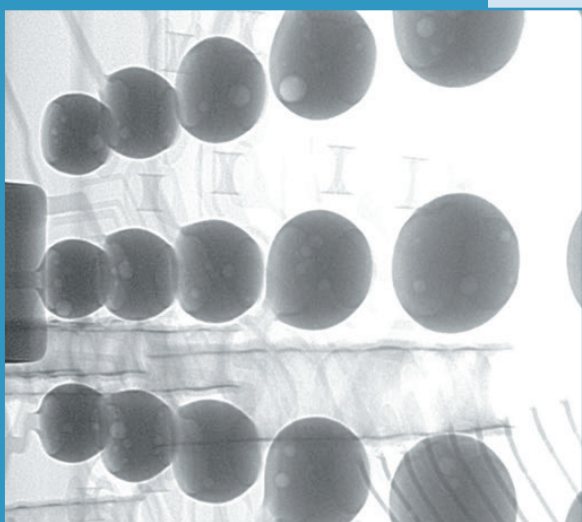
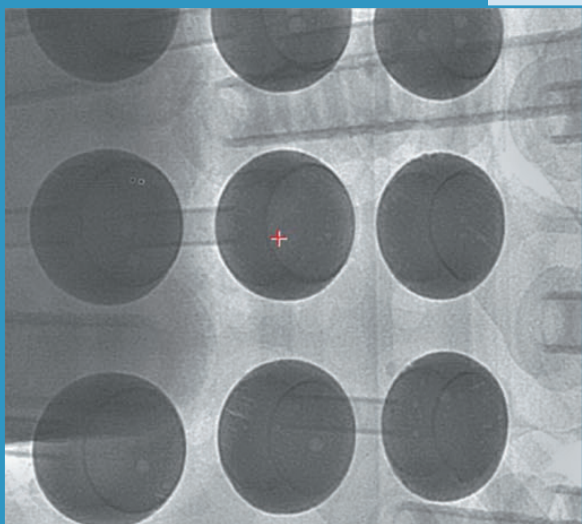
Снимки сделаны на установке Yxlon Cheetah EVO, режимы работы: напряжение 120 кВ, ток 20 мкА

| Возможные причины возникновения | Методы предотвращения |
|---|---|
| Использование разных сплавов (обычно – бессвинцовые шариковые выводы + оловянно-свинцовая паяльная паста) | <ol style="list-style-type: none"> <li>1. Использовать бессвинцовую паяльную пасту (сплав SAC305, SAC105 или близкие по составу)</li> <li>2. Выполнить реболлинг микросхемы, заменив бессвинцовые выводы на выводы из сплава олово свинец</li> </ol> |
| Большая сила поверхностного натяжения на поверхности расплавленного припоя | <ol style="list-style-type: none"> <li>1. Выполнять пайку в нейтральной среде (азот, нейтральный пар в паровых печах)</li> <li>2. Использовать вакуумный модуль для более эффективно-го удаления пустот</li> <li>3. Увеличить время нахождения платы выше ликвидуса</li> </ol> |
| Быстрый нагрев и (или) повышенное содержание воды в паяльной пасте | <ol style="list-style-type: none"> <li>1. Обеспечить плавный нагрев на начальном этапе термо-профиля (не более 1,5 °C/c)</li> <li>2. Контролировать относительную влажность в помещении (от 30...40 до 65...70 %)</li> <li>3. Соблюдать правила обращения с паяльной пастой, препятствующие избыточному набору влаги</li> </ol> |
| Высыхание паяльной пасты | <ol style="list-style-type: none"> <li>1. Контролировать относительную влажность в помещении (от 30...40 до 65...70 %)</li> <li>2. При перерывах в работе продолжительностью более 2 ч убирать паяльную пасту с трафарета в банку; не превышать это время после нанесения паяльной пасты и до ее оплавления</li> </ol> |
| Контактные площадки больше размеров, рекомендуемых производителем микросхем | Проектировать контактные площадки, ориентируясь на требования IPC-7351 и производителей микросхем (в частности, хорошие рекомендации для кон-структоров выпустила компания Altera) |
| Низкое качество паяльных материалов, финишного покрытия плат и электронных компонентов | Контролировать качество всех комплектующих и паяльных материалов на этапе входного контроля |

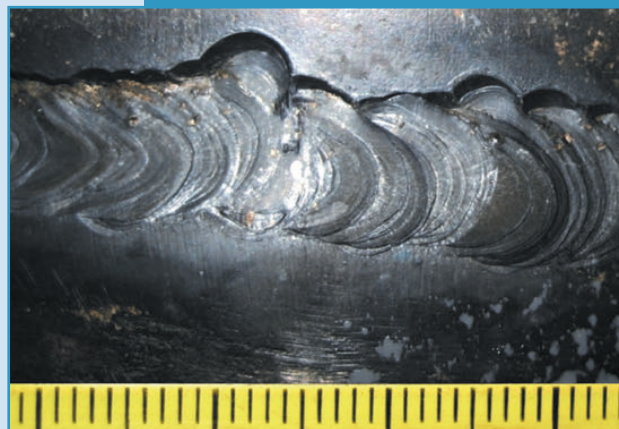
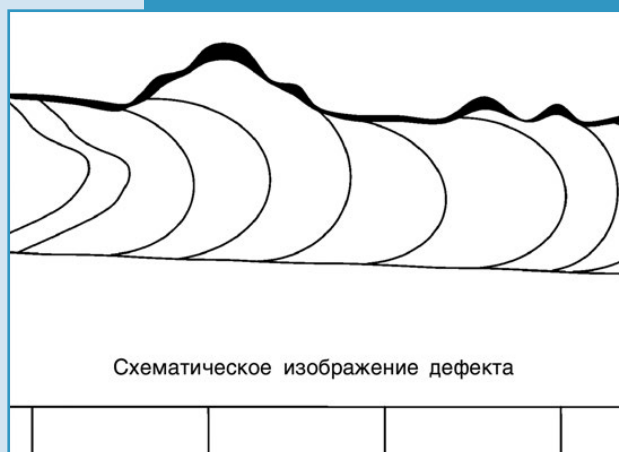
**Подрез** (подрез зоны сплавления) (ГОСТ 2601–84; ГОСТ Р 52079–2003) (см. рис. 3.22 – 3.24 книги А.В. Полупана) – «дефект в виде углубления по линии сплавления сварного шва с основным металлом».

**Подрез непрерывный** (ГОСТ 30242–97) – «углубление продольное на наружной поверхности валика сварного шва, образовавшееся при сварке».

Жидкий металл сварочной ванны вытесняется в ее центральную часть. Высокая скорость кристаллизации и низкая смачиваемость препятствуют растеканию металла в границах расплавления.

Место подреза зачищают и подваривают шов.

| Возможные причины возникновения | Методы предотвращения |
|---|---|
| <ul style="list-style-type: none"> <li>• Сварка при повышенном напряжении на дуге</li> <li>• Чрезмерная скорость сварки</li> <li>• Неточное ведение электрода по оси стыка</li> <li>• Неудобное пространственное положение шва</li> <li>• Недостаточная смачиваемость металла шва</li> <li>• Улучшить смачиваемость за счет предварительного подогрева</li> </ul> | <ul style="list-style-type: none"> <li>• Подобрать оптимальный режим сварки</li> <li>• Использовать приспособления для ориентации соединений в удобном для сварщика положении</li> <li>• Вести сварку короткой дугой с оптимальной скоростью</li> <li>• Сваривать угловые швы в положении в лодочку</li> <li>• Использовать сварочные материалы с высокой смачиваемостью</li> </ul> |

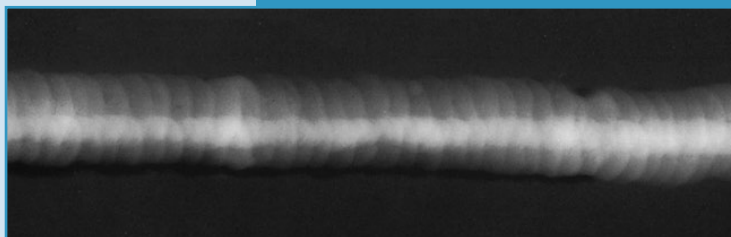
Неравномерная темная линия вдоль кромки шва. Плотность почернения линии всегда выше, чем плотность почернения сваренных деталей.

Подрез наружный длиной 106 мм; подрез наружный длиной 4 мм.
