КОСАРИНА Екатерина Ивановна
Д-р техн. наук, главный научный
сотрудник лаборатории
«Неразрушающие методы
контроля» ВИАМ, Москва

РАБОЧИЙ И КОЛХОЗНИЦА

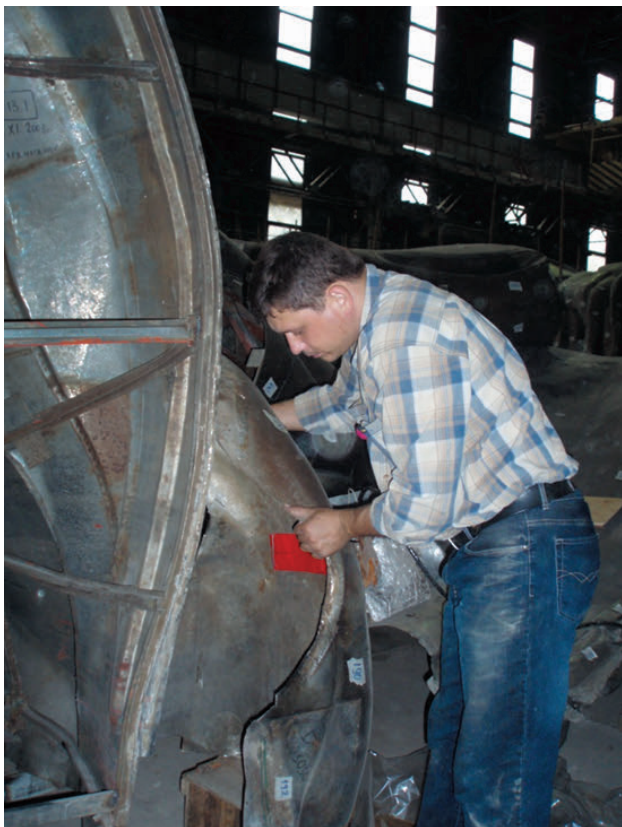
Контроль на пленку

Поверхность скульптуры выполнена из листов нержавеющей стали, соединенных точечной сваркой. В то время это был новый технологический процесс, и, естественно никакого контроля качества сварки не проводили. Перед лабораторией НК ВИАМ была поставлена задача провести контроль сварных соединений демонтированных фрагментов композиции. Рентгеновский контроль оказался наиболее эффективным, несмотря на большой объем: было проконтролировано

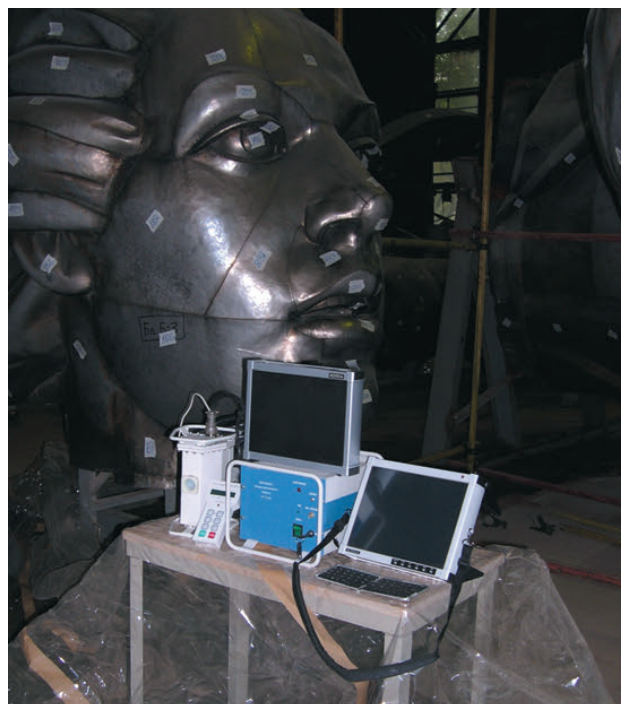
«Норка» с рентгеновским аппаратом РАП 90

около 1500 сварных точек. Такое количество объектов контроля невозможно обследовать, используя радиографическую пленку, к тому же эту работу проводили в ангаре без специальных средств защиты.

В качестве средств контроля использовали разработанную фирмой «Диагностика-М» установку «Норка» с периодической проверкой результатов рентгенографическим методом с использованием пленки D5 (Agfa).
